# Informe de Auditoría Interna de Sistemas de Información y Seguridad de la Información

## Dirección de Tecnologías de la Información y Comunicación

| Centro auditado: | DK – 4503 - Talavera de la Reina |
| Fecha visita | 26 de Abril 2019 |

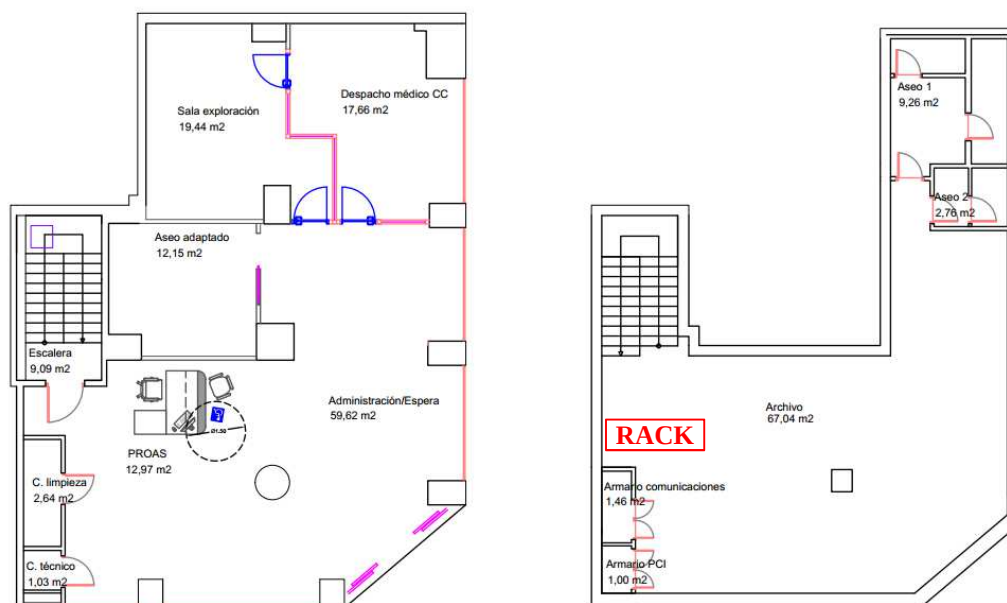
Imagen 1: Plano ubicación del Rack

El rack se encuentra ubicado en la planta sótano compartiendo espacio con un almacén/archivo, no existe sala de comunicaciones como tal.

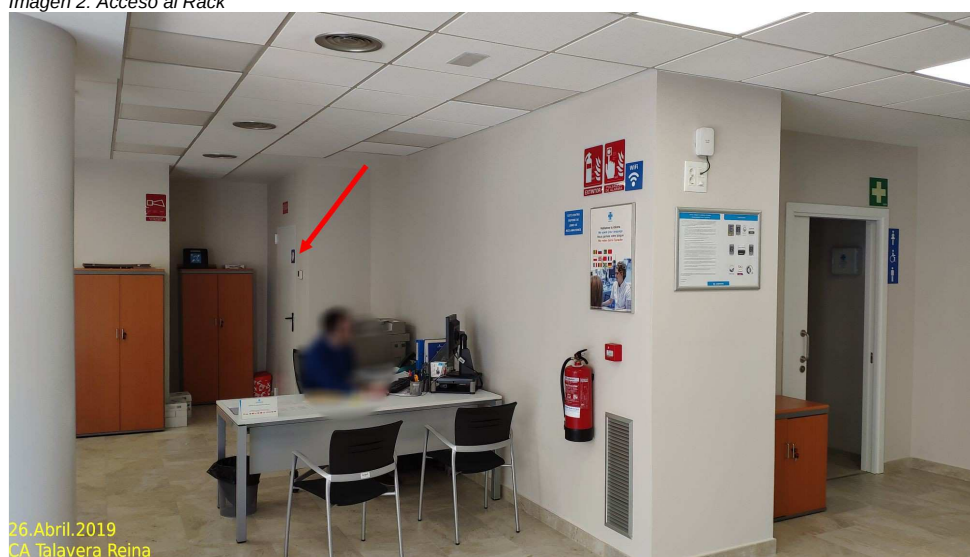
Imagen 2: Acceso al Rack

El acceso está restringido mediante puerta con cerradura.

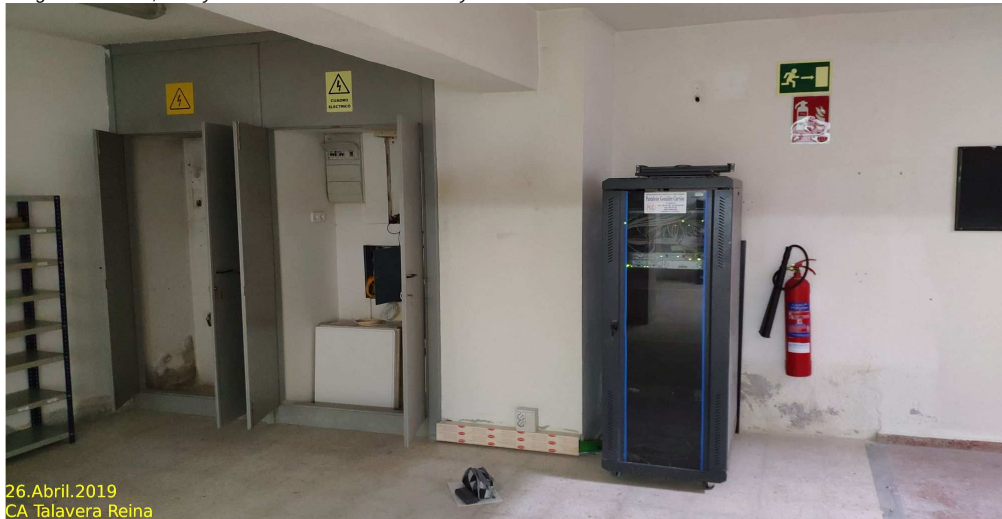
*Imagen 3: Sótano, rack y armarios de comunicaciones y electricidad.*

El rack dispone de cerradura, se encuentra cerrado y las llaves están custodiadas en administración.

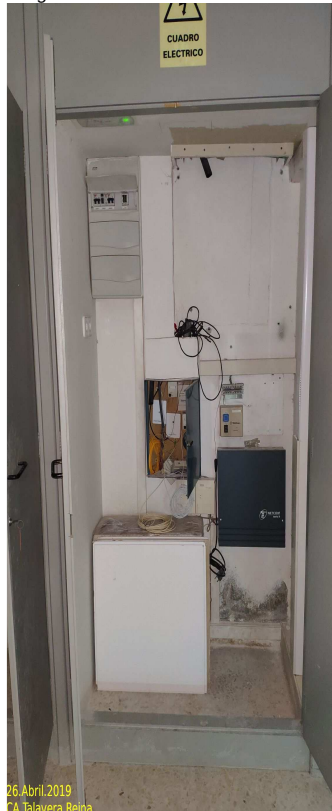
*Imagen 4: Armario Comunicaciones*

La sala dispone de ventilación y espacio libre de trabajo.  
Las instalaciones de proveedores WAN se encuentran un en armario cercano al rack.  
Se encuentran 2 PTRO activos con ids: **71131.245023898812** y **345022551650**.  
Se observan PTR sin uso aparente. Los identificados contienen las ids 925722577 y 925827225.

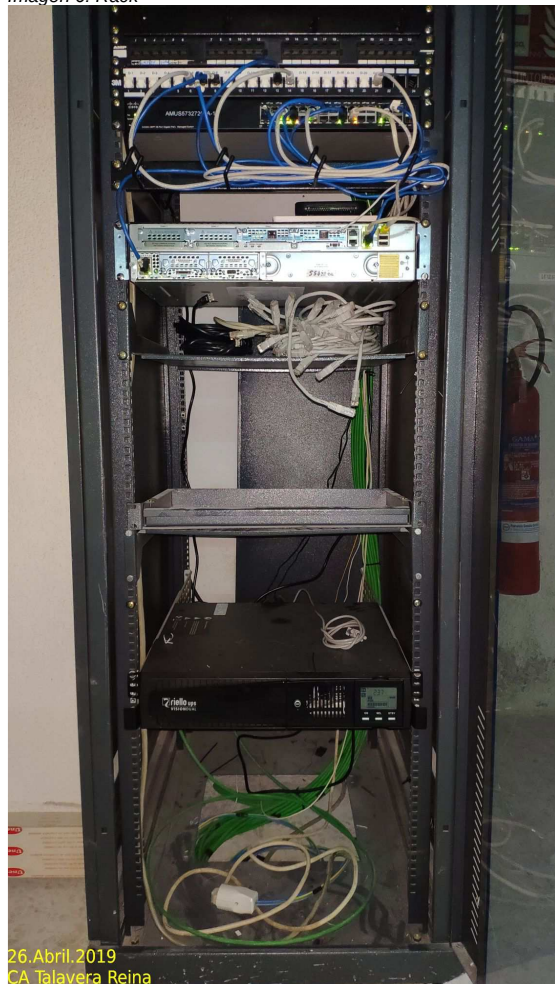
Imagen 6: Rack

El SAI se encuentra enrackado y operativo. Tiene conectados directamente el router y el switch, pero el resto de elementos se encuentran conectados a una regleta de suministro eléctrico de compañía sin identificar ("corriente sucia").

No dispone de regleta de suministro eléctrico limpio procedente del SAI ("corriente limpia").

- Instalación obsoleta de telefonía analógica. Se recomienda consultar con el coordinador de la DIE asignado al centro la gestión del saneado de la instalación.
- SAI (Servicio de alimentación Ininterrumpida). Se recomienda consultar con el coordinador de la DIE asignado al centro la gestión para la instalación de una regleta de suministro eléctrico 'limpio' (procedente del SAI) para conectar los 2 convertidores de medios (ONT) del centro, en cumplimiento del PCN de la mutua.
- En el almacén se encuentra un SAI obsoleto, pendiente de retirada a punto limpio. P/N PS2200RT3-230 SAI LIEBERT S/N 1208800307PS72M.

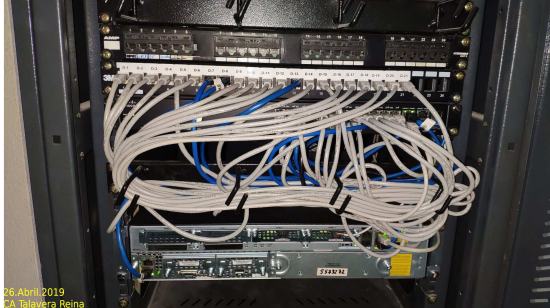
Imagen 9: Estado inicial cableado

Se procede a la reorganización del cableado del backbone, eliminando por seguridad la conexión de los puestos de trabajo que no están operativos. Los cables retirados se dejan en el rack.

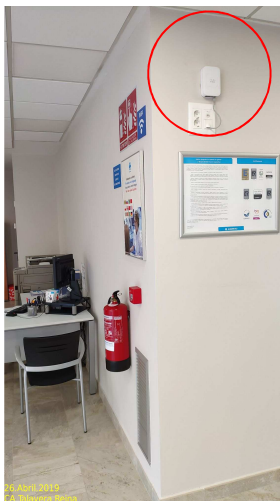
Imagen 11: Ubicación AP WIFI

El AP Wifi (**AMUS57327201A-AP1**) se encuentra cercano al puesto PROAS y la sala de espera. Está instalado en la pared y está visible. La cartelería WIFI está visible.

No es posible medición porque el AP no está operativo. Se revisa la instalación, y tras contactar telefónicamente con BT, se crea ticket para revisión y sustitución del AP con id ss527559.

En el momento de la elaboración del informe el ticket está resuelto tras la sustitución del dispositivo, y el AP se encuentra operativo.

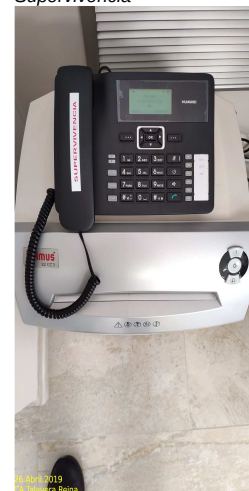
Imagen 12: Teléfono Supervivencia

El teléfono de supervivencia se encuentra ubicado en PROAS.

Se realizan diversas pruebas de conectividad y funcionamiento, todas con resultado correcto.

Está conectado a la red eléctrica, y su cobertura es buena. Se desconecta de la red para ver que la carga de la batería es correcta.

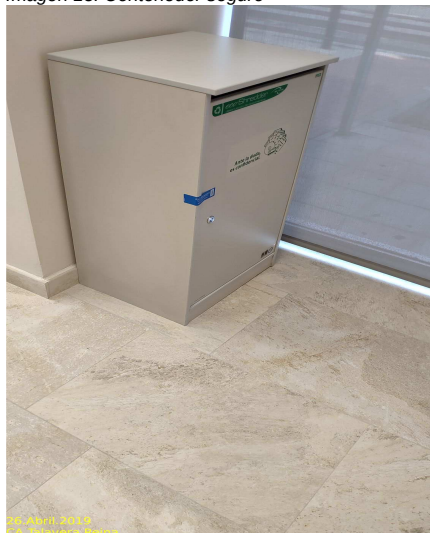
Imagen 13: Contenedor seguro

El centro dispone de 1 contenedor seguro para retirada de documentos y 1 destructora de documentos.
