# Informe de Auditoría Interna de Sistemas de Información y Seguridad de la Información

## Dirección de Tecnologías de la Información y Comunicación

| Centro auditado: | DK – 4503 - Talavera de la Reina |
| Fecha visita | 26 de Abril 2019 |

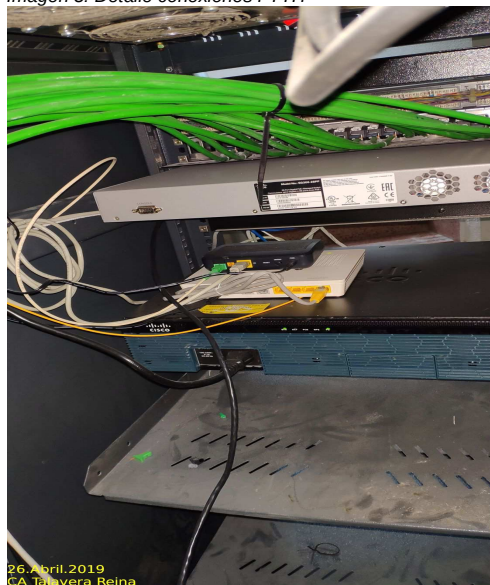
El usuario refiere manejar correctamente el rack en caso de necesitar alguna toma datos.

Se procede a la reorganización del cableado del backbone, eliminando por seguridad la conexión de los puestos de trabajo que no están operativos. Los cables retirados se dejan en el rack.
